Travaux de réhabilitation de l'ouvrage du Pont Sapin Vert situé sur la commune de Augan

Mission de faisabilité (Programme Travaux)

Rapport 129385 version A du 02 avril 2024

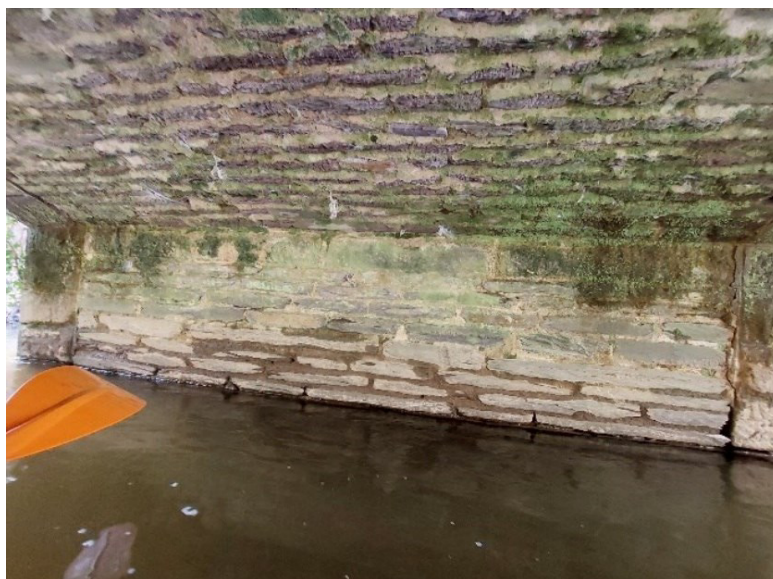
Figure 3 : Photographie de l'intrados de l'ouvrage

Le disjointoiement présent sur les piédroits et l'humidité identifiée en intrados est la conséquence d'infiltration d'eau dans la structure de l'ouvrage. Cela traduit une étanchéité défective ou inexistante et un dysfonctionnement du drainage.

- Une injection et un rejointoiement pour reconstituer le mortier de hourdage et une résistance mécanique suffisante.
- Réfection des joints
- La réfection d'une chape d'étanchéité sur l'extrados de la voûte avec un système de drainage (barbacane).

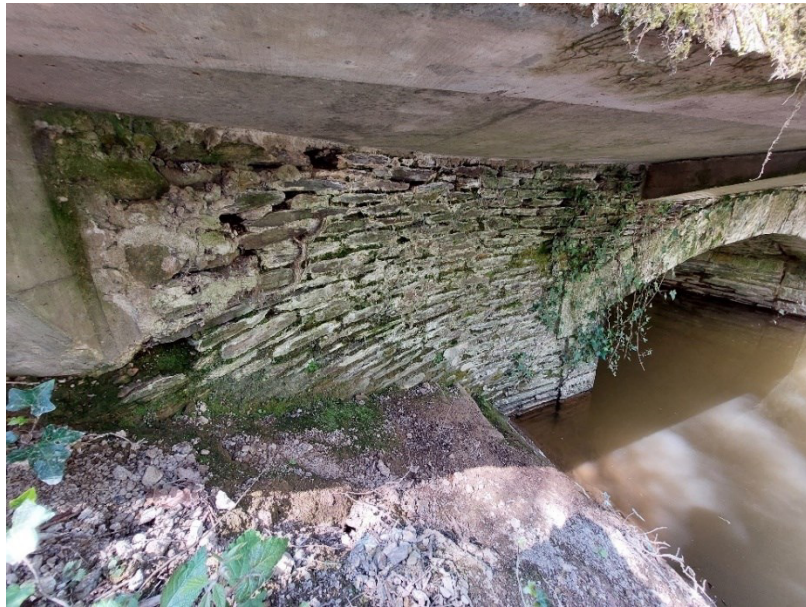
Figure 4 Photographie du mur en retour côté aval rive droite

Les murs en retour présentent une importante végétation et une humidité généralisée, notamment sur le flanc de l'encorbellement. Cette humidité a créé un disjointoiement des murs en retour, plus prononcé en partie basse de l'ouvrage.

Nous préconisons de mettre en place un système de drainage, barbacane et la réfection des murs par un rejointoiement / injection de mortier.

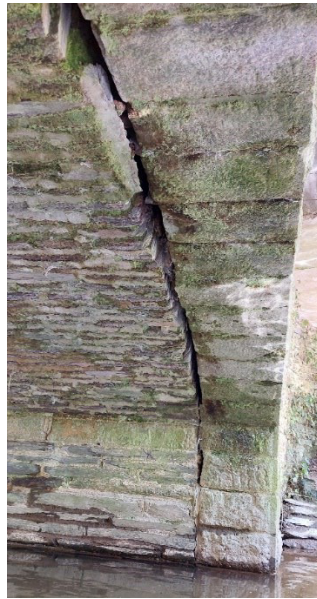
Le décollement des bandeaux indique une flexion probablement excessive de la voûte près des tympans par le croisement de véhicule lourds de type engins agricoles. L'élargissement de l'ouvrage par des encorbellements en béton a favorisé ce phénomène, car la largeur chargeable de l'ouvrage comprend désormais les zones des tympans. Bien que nous ne disposions pas d'inspection antérieure, nous pensons que ce désordre commence avec l'élargissement de l'ouvrage. Des travaux de réparation de fortune ont été réalisés par la mise en œuvre de mortier, mais nous constatons déjà plusieurs morceaux qui se décollent, ces réparations ne sont ni pérennes ni efficaces.

Figure 7 Décollement du bandeau au niveau de la voûte (ouverture 6cm)

Pour limiter l'écartement des bandeaux, des tirants pourront être positionnés entre les bandeaux avec fermeture en croix de Saint-André.

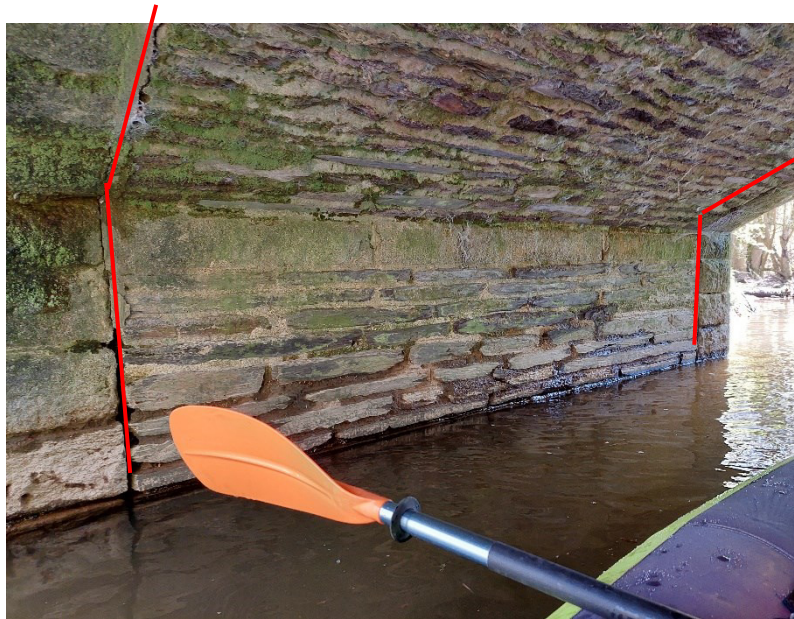
Figure 8 Décollement du bandeau au niveau des piédroits

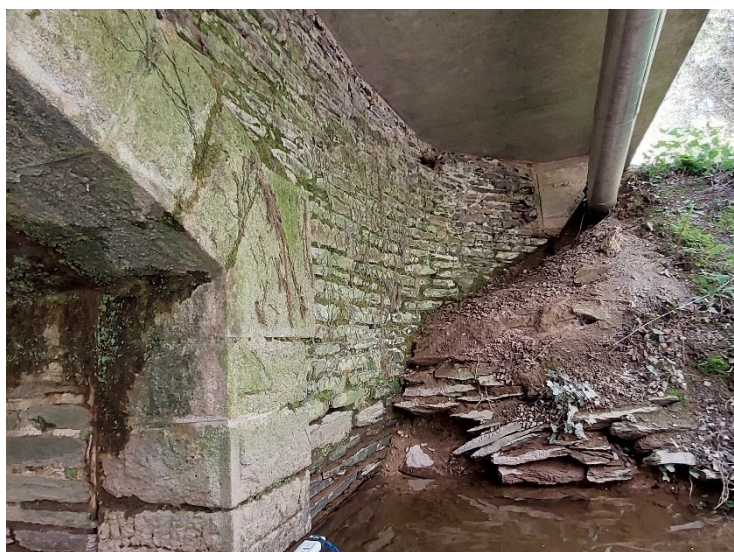
Les quarts de cône situés en amont et en aval rive gauche et droite présentent une désorganisation importante et un début d'effondrement. Ces désordres sont directement liés à l'érosion du cours d'eau, mais également à la structure des remblais qui présentent un angle de talutage trop important. Au vu des dégâts importants, une restructuration complète des quarts de cône est à envisager.

Figure 9 Désorganisation des quarts de cône

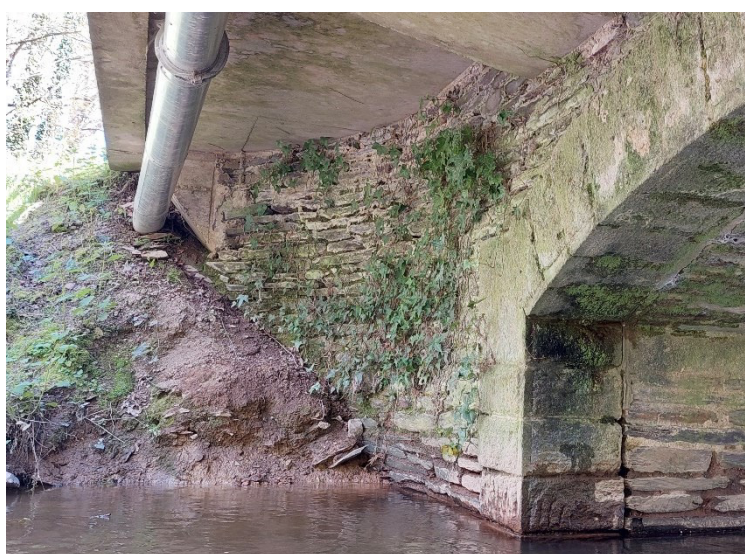
Figure 10 Désorganisation des quarts de cône
